Forças Armadas de Cabo Verde Estado-Maior

# RELATÓRIO DE INVESTIGAÇÃO DO ACIDENTE COM O CAMIÃO "DONGFENG" FA-07-76

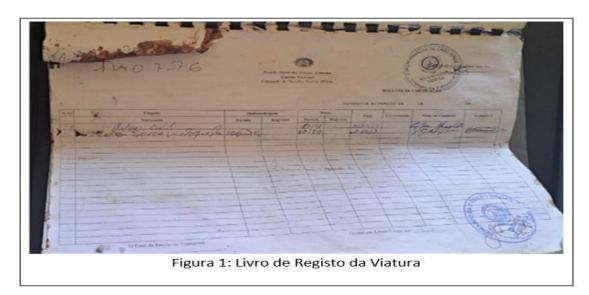
O Boletim de circulação do Camião FA-07-76 foi preenchido pelo condutor e contempla as seguintes informações: Identificação do Camião, Itinerário de Viagem,

Quilometragem de Partida (10634 Km), Hora de Partida, Data, Nome do Condutor e respetiva assinatura, conforme se pode ver na figura abaixo (figura 1):

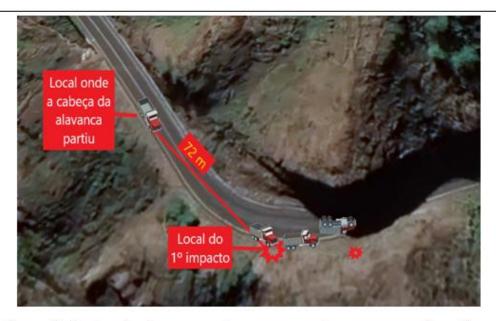
Figura 8: Ilustração do momento em que a alavanca se partiu até ao capotamento da viatura

Ainda, de acordo com esta perícia técnica, pôde-se constatar de que entre o local onde a alavanca partiu-se e o local do primeiro impacto, a distância percorrida foi de cerca de 72 (setenta e dois) metros e cerca de 60 (sessenta) metros antes da curva, conforme ilustra a figura seguinte:

Outrossim, no troço entre a última curva e o local onde ocorreu o primeiro impacto, não há qualquer evidência de marca de travagem ou rastos dos pneus no pavimento.

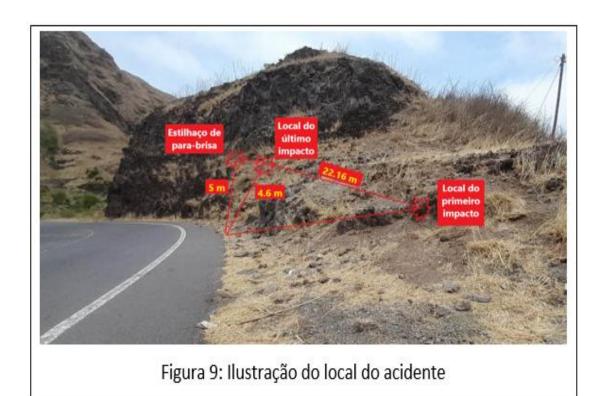
Depois de uma revisão e dos trabalhos de peritagem no sistema de travão, direção e outros sistemas e órgãos do veículo, não se registou nenhuma anomalia. Igualmente, verificou-se que após o primeiro impacto na rocha o camião subiu na direção diagonal, contornando o declive da rocha até atingir uma altura de cerca de 4.6 metros a partir da estrada e de seguida capotou. Dos impactos resultaram a projeção do para-brisas a uma distância de cerca de 4 metros a partir do local do último impacto, bem como a projeção de vários militares que se encontravam na carroçaria e dos outros dois ocupantes da cabine.

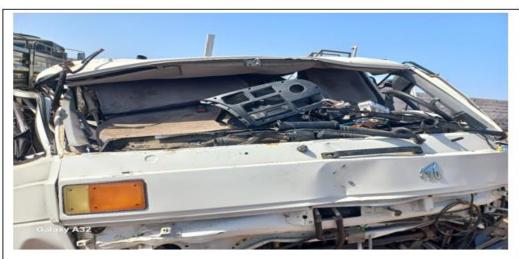
Figura 10: Cabine da viatura depois do acidente

- (1) O volante e a parte superior da coluna de direção, apresentavam danos derivados do acidente;
- (2) O sistema de travagem pneumático, não apresentava vestígios de fugas nas botijas de ar e em toda a tubagem anexa;
- (3) Após verificar todo o sistema de travagem, suspensão da frente e de trás, sistema de transmissão e sistema de direção, não se encontrou na viatura nenhum problema técnico que pudesse ter provocado o acidente.
